sintesi di tesi di laurea

LA SCUOLA ELEMENTARE «BENIAMINA FOSCHI» DI SARSINA.

IPOTESI DI RIABILITAZIONE STRUTTURALE E ADEGUAMENTO ALLE NORMATIVE VIGENTI

Autore: Adele SARTI

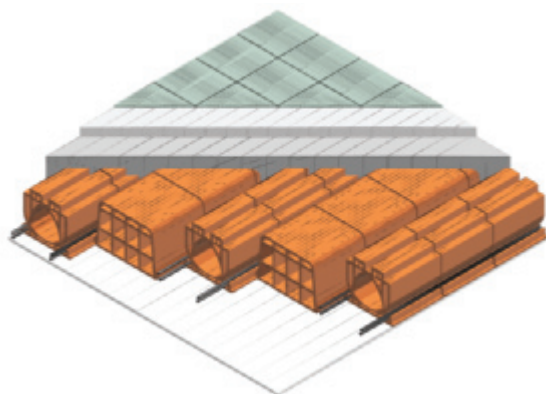
ORIZZONTAMENTI: Le ispezioni in prossimità dell'attacco solaio/muratura e la campagna di indagini pacometriche hanno permesso di verificare se effettivamente le strutture siano state realizzate secondo quanto indicato nei calcoli per il dimensionamento dei solai redatti dallo stesso Direttore dei Lavori. Nel nucleo originale (aule e servizi) sono stati utilizzati solai di tipo SAP in laterizio armato [fig. 6], aventi interasse tra i travetti pari a 55 cm, di spessore variabile tra i 20 cm (per le aule) e i 16 cm (per i corridoi e i servizi), con una soletta di 5 cm non armata e correttamente agganciati ai cordoli in calcestruzzo armato che corrono lungo tutte le murature d'ambito. Il diametro delle barre di armatura risulta in tutti i solai di 2 mm inferiore rispetto a quanto calcolato dallo Strutturista/Direttore dei Lavori, che in fase di realizzazione delle opere ha disposto diversamente (probabilmente per motivi economici), consapevole dell'ampio margine di sicurezza con cui erano stati svolti i calcoli in fase di progettazione. Per le verifiche condotte con il metodo semiprobabilistico agli stati limite ultimi sugli orizzontamenti (come previsto dalle NTC 2008) sono stati utilizzati i parametri meccanici desunti dalla manualistica tecnica dell'epoca e dai documenti reperiti in archivio. In particolare, per il calcestruzzo: R_{ck} 25 N/mm², f_{ck} 20,75 N/mm², E_c : 20000 N/mm², f_{cd} 10,8 N/mm² (maggiorando il coefficiente di sicurezza per il calcestruzzo del 20% come prevede la normativa con un livello di conoscenza adeguato LC2). Per quanto riguarda la caratterizzazione dell'acciaio (barre lisce in ferro semiduro), sono stati assunti i seguenti valori: f_{sk} : 270 N/mm², E_s : 200000 N/mm² (all'epoca $n=10$), f_{sd} 195,6 N/mm². I solai del secondo impalcato del refettorio (che ricordiamo essere stati realizzati negli anni '70 in occasione della sopraelevazione) sono costituiti da travetti tralicciati con fondello in laterizio e pignatta di alleggerimento alta 27 cm. Come specificato nella relazione tecnica, per il getto è stato utilizzato un calcestruzzo con R_{ck} 30 e barre ad aderenza migliorata Fe b 44k: anche in questo caso è stato assunto un fattore di confidenza pari a 1,2. In linea di massima i solai del primo e del secondo impalcato non risultano verificati (anche se di poco) per la carenza di armatura a momento negativo, a cui si è provveduto in fase di progettazione degli interventi.

n mancanza di dissesti e lesioni di alcun tipo, e visti i risultati piuttosto confortanti delle verifiche, in fase di modellazione della struttura gli orizzontamenti sono stati considerati infinitamente rigidi, con la funzione di trasferire le forze inerziali di piano alla struttura principale.

Fig.6 - Particolare costruttivo dei solai del primo e del secondo impalcato realizzati tra il 1955 e il 1959.

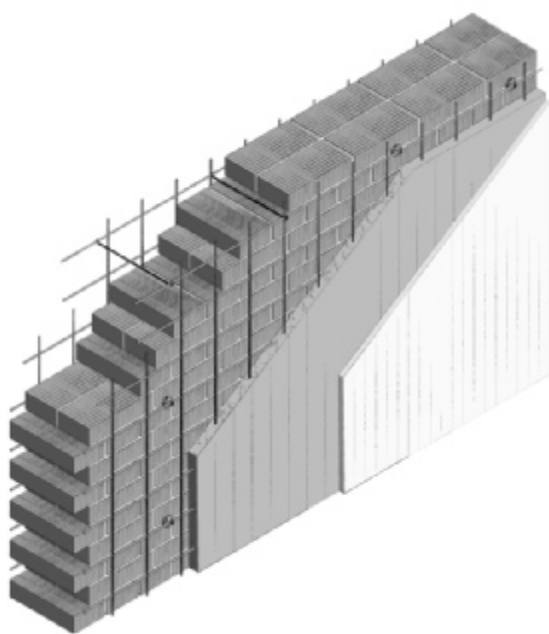
Fig. 15 - Particolare dell'intervento sulle murature.

MURATURE: Le murature di entrambe le unità strutturali non sono verificate all'azione sismica. Si propone un incremento della sezione resistente con l'applicazione su entrambi i lati delle pareti di uno strato di calcestruzzo (4 cm) armato con rete elettrosaldata, ancorata alla muratura esistente attraverso ferri trasversali [fig. 15].
